CITTA' DI SALO'

PIANO DI GOVERNO DEL TERRITORIO

PIANO DI GOVERNO DEL TERRITORIO (Piano delle Regole)

Indagine sui NAF: analisi degli isolati e prescrizioni operative

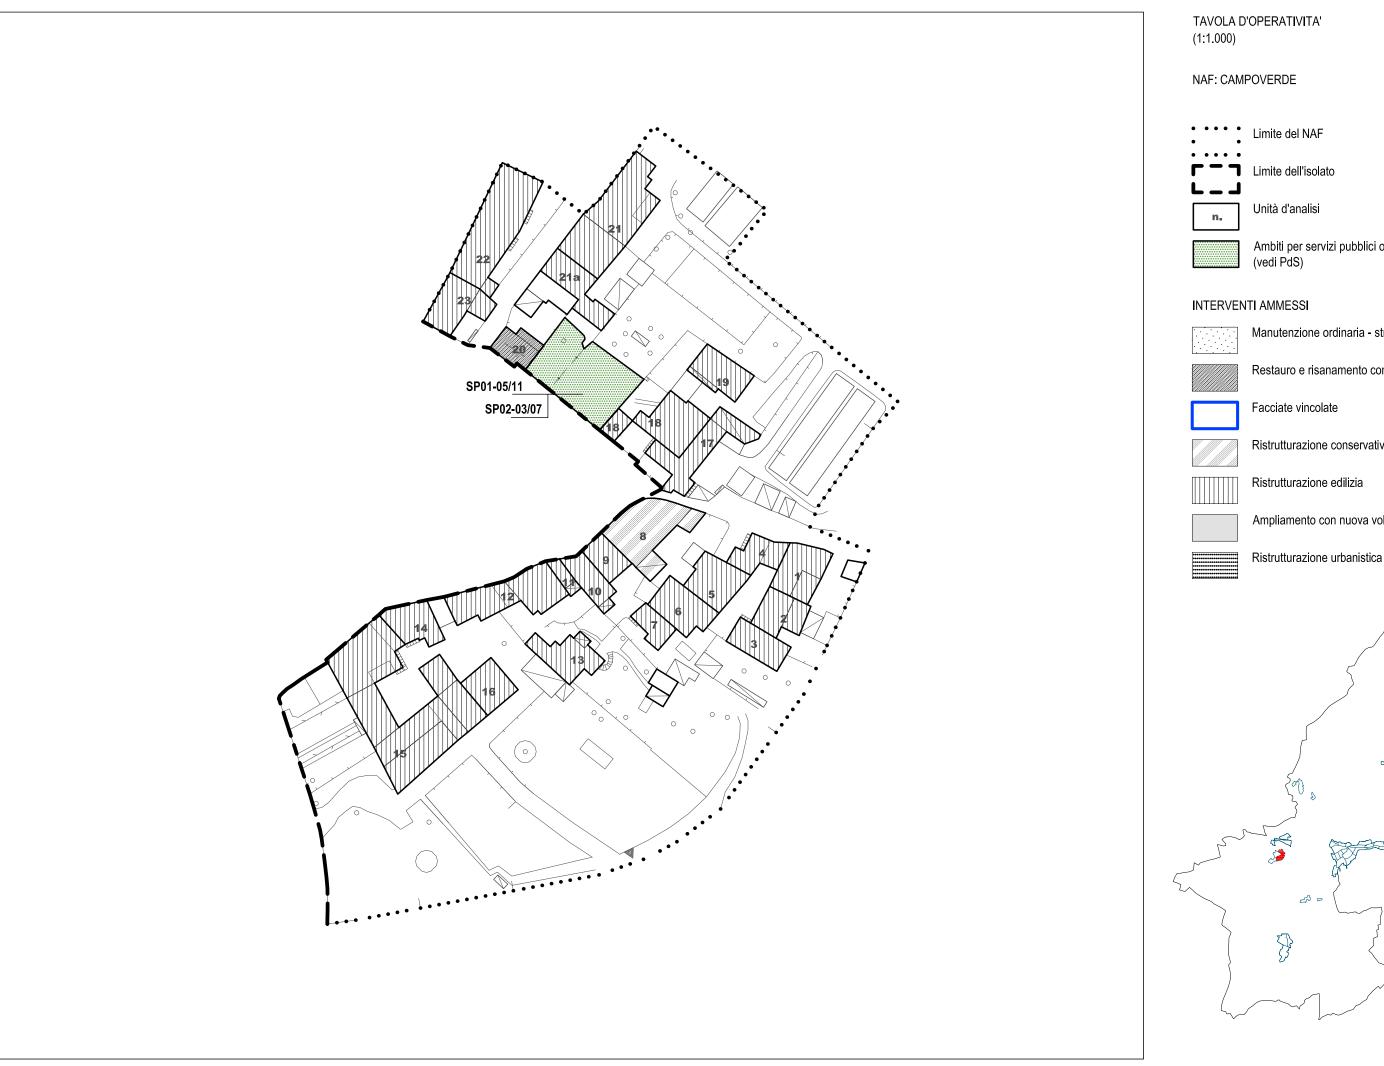
Epoca storica		fino al XVIII secolo												<u>Note</u>							
		XIX secolo XX secolo											Portale di ingresso al cortile. Superfetazioni.								
Vincoli		artt. 10, 11, 12 Dlgs 42/04 e s. m. e i. art. 136, lett. a) e b) Dlgs 42/04 e s. m. e i. art. 136, lett. c) e d) Dlgs 42/04 e s. m. e i.																			
<u>Valore</u>		interesse storico interesse architettonico interesse ambientale																			
Destinazioni d'uso													SP		R: residenza Is: istruzione						
		R	С	U	Α	G	Р	D	ls	Cs	Up	Cu		As	Si	Sp	ŀ	-It	C: commercio U: uffici privati	Cs: cultura e spettacolo Up: uffici pubblici	
	PT	-																A: artigianato	Cu: culto		
	PI PII																		G: garage P: pubblici esercizi	Sa: sanità As: assistenza	
	P III																		D: locali dismessi S: servizi pubblici	Si: sicurezza Sp: sport	
	PIV																		5. Servizi pubblici	Ht: hotel	
Aree scoperte Stato di conservazione	<u>e</u>		depo orto buor	lino heggio osito no iocre	0

PROGETTO																					
Interventi ammessi manutenzione ordinaria manutenzione straordinaria risanamento conservativo restauro architettonico ristrutturazione conservativa ristrutturazione edilizia nuova volumetria ristrutturazione urbanistica							Prescrizioni particolari Le aperture in facciata possono essere oggetto di modifiche. Ogni intervento dovrà essere attuato in ottemperanza all'art. 7 delle norme tecniche di attuazione dei NAF.
