# CITTA' DI SALO'

## PIANO DI GOVERNO DEL TERRITORIO

<b>DOCUMENTO</b>	<b>PIANO DELLE REGOLE</b>			
<b>A 11 NAF</b>	<b>Indagine sui Nuclei d'Antica Formazione: analisi degli isolati e prescrizioni operative SALO' - isolato 10 CORRETTO CON CONTRODEDUZIONI</b>			
<b>r01</b>	<b>FASE: APPROVAZIONE</b>			
<b>COMMESSA</b>	<b>EMISSIONE</b>	<b>CLIENTE</b>	<b>INCARICO</b>	APPROVATO Matteo Rizzi
<b>U 414</b>	Giugno 2009	E 051	Dicembre 2005	VERIFICATO Matteo Rizzi
				REDATTO Ada Loiodice
A TERMINE DELLE VIGENTI LEGGI SUI DIRITTI DI AUTORE QUESTO DISEGNO NON POTRA' ESSERE COPIATO, RIPRODOTTO O COMUNICATO AD ALTRE PERSONE O DITTE SENZA AUTORIZZAZIONE DI SILVANO BUZZI & ASSOCIATI S.r.l.

*Nucleo d'Antica Formazione di **Salò** (capoluogo), isolato 10*

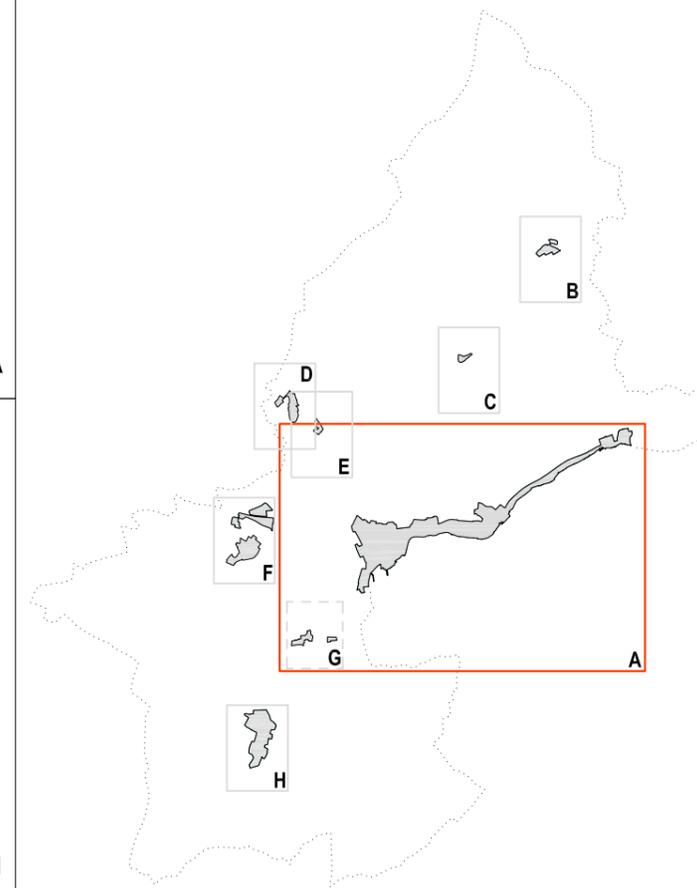
INDIVIDUAZIONE DELLE UNITA' D'ANALISI  
(1:1.000)

NAF: SALO' (Capoluogo)

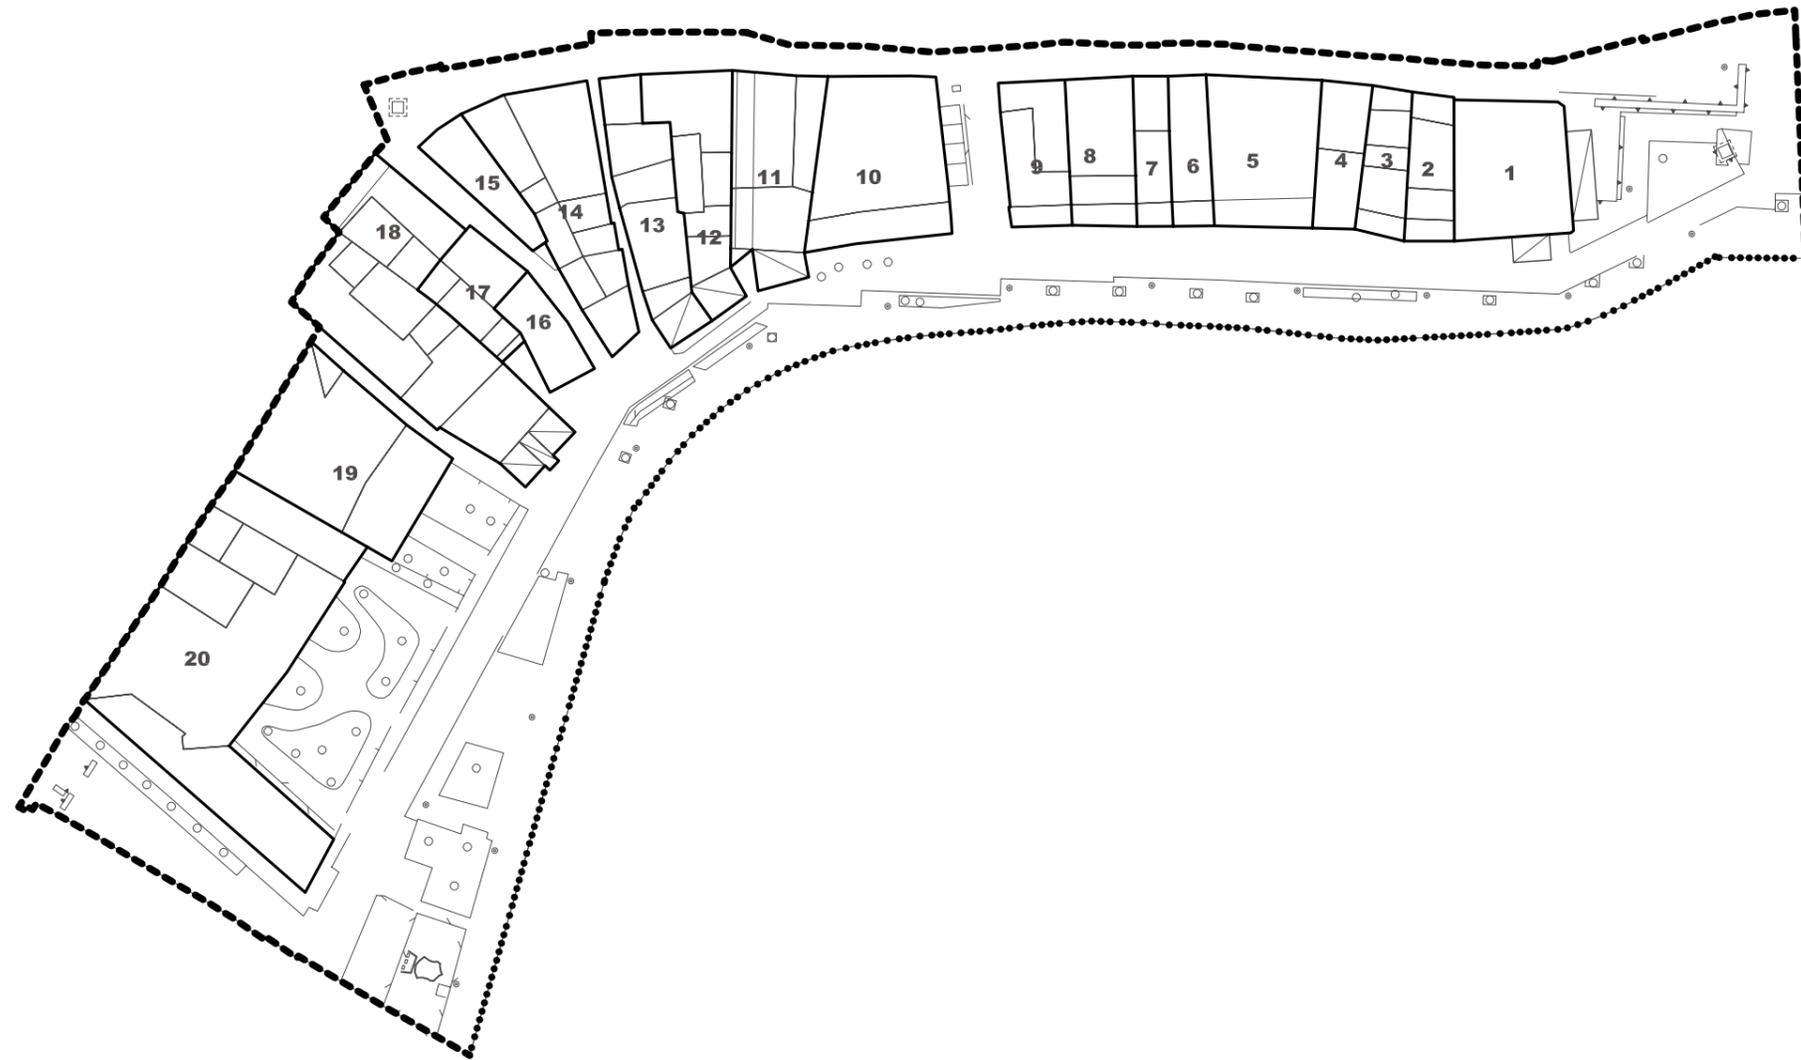
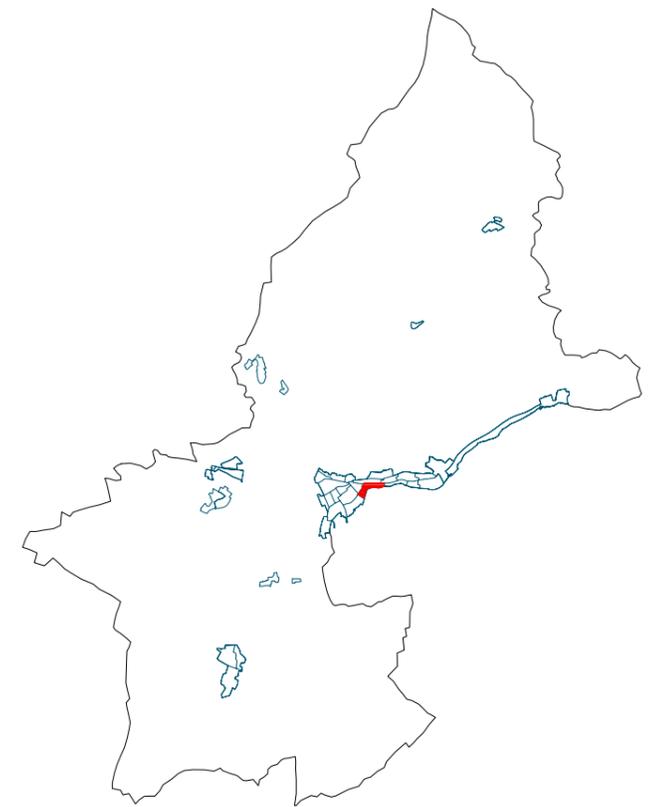
isolato n. 10  
 unità d'analisi n. 001

Casa de Paoli. Il fronte prospiciente Piazza Zanardelli e il Lungolago è in stile eclettico, mentre il prospetto su via Butturini conserva la sua originalità nei portali in pietra, negli stipiti e nei davanzali delle finestre oltre che nel cornicione, elemento di conclusione dell'edificio.

Ogni intervento dovrà essere attuato in ottemperanza all'art. 7 delle norme tecniche di attuazione dei NAF.
